Objets	Caractérisation initiale des sols et des procédés des sections en pavés unis et dalles Volets # 1.0 à 6.0 - Budget #2A (2015-08-27) et offre de service (2015-09-15) & Suivi des sections de patio instrumentées Volets # 1.0 à 5.0 - Budget #2B (2015-08-27) et offre de service (2015-09-15)
---------------	---

Nous avons le plaisir de vous transmettre ce rapport concernant la mise en place, le suivi sur trois ans et la caractérisation initiale des sols et de sections en pavés unis et dalles constituant des patios résidentiels et élaborées selon la méthode traditionnelle et le système Gator Base.

Rapport de suivi de performances de patios instrumentés et construits selon le système conventionnel et Gator Base

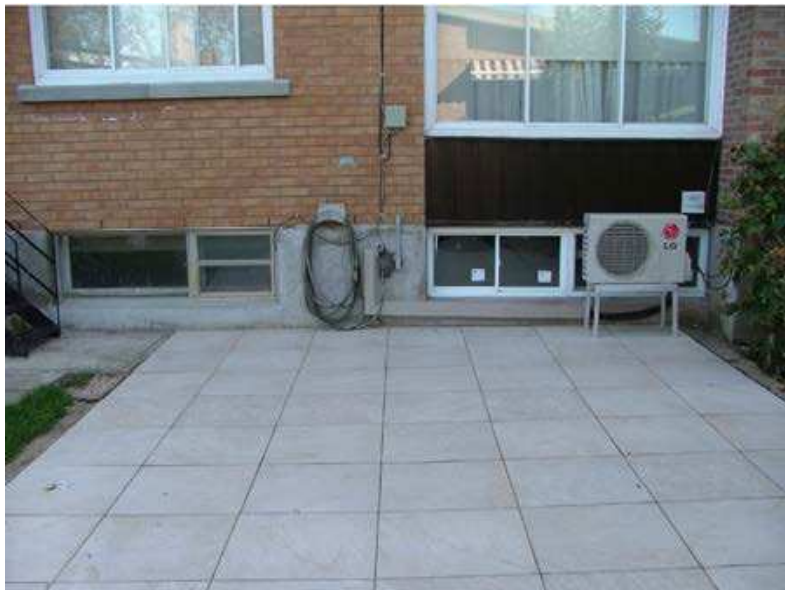
Photo 1 67, Croissant Roxton dans Montréal Ouest - Position du patio cours arrière 308° N.O. Entouré mur de la maison et unité de climatisation et une haie de cèdre partie arrière et côté opposé de la maison.

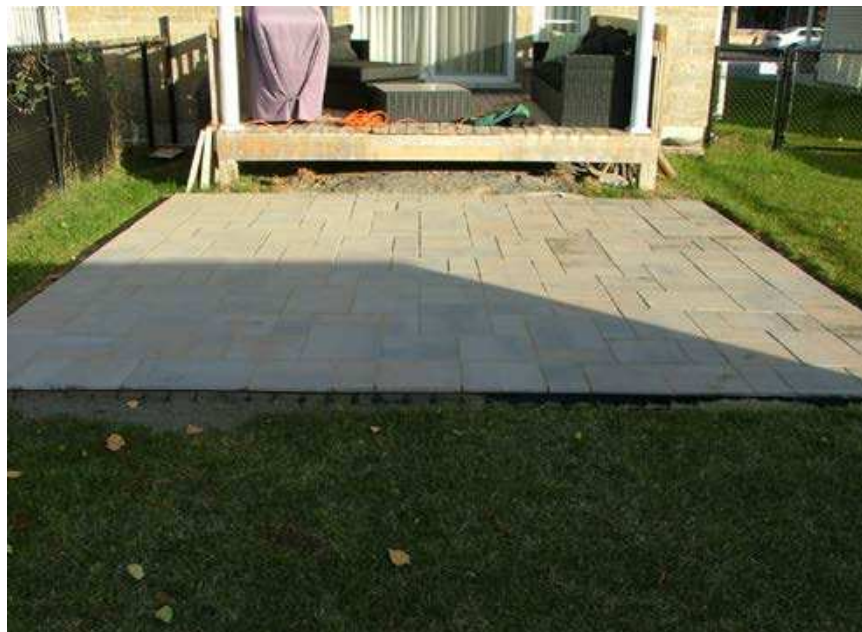
Photo 2 114, Rue Daigneault dans la Ville de Chambly - Position du patio cours arrière à 145° S. E. Le balcon de la maison et ouvert sur 3 cotés

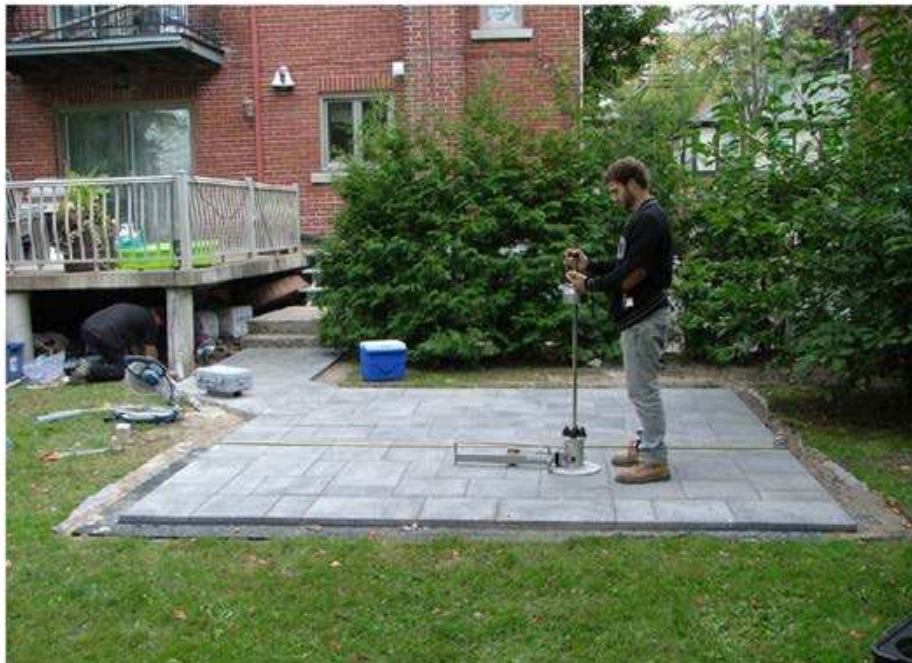
Photo 3 204, Av. Dufferin à Hampstead - Position du patio arrière cours 206° S.O. entouré d'une haie cotée maison et d'arbre mature section arrière

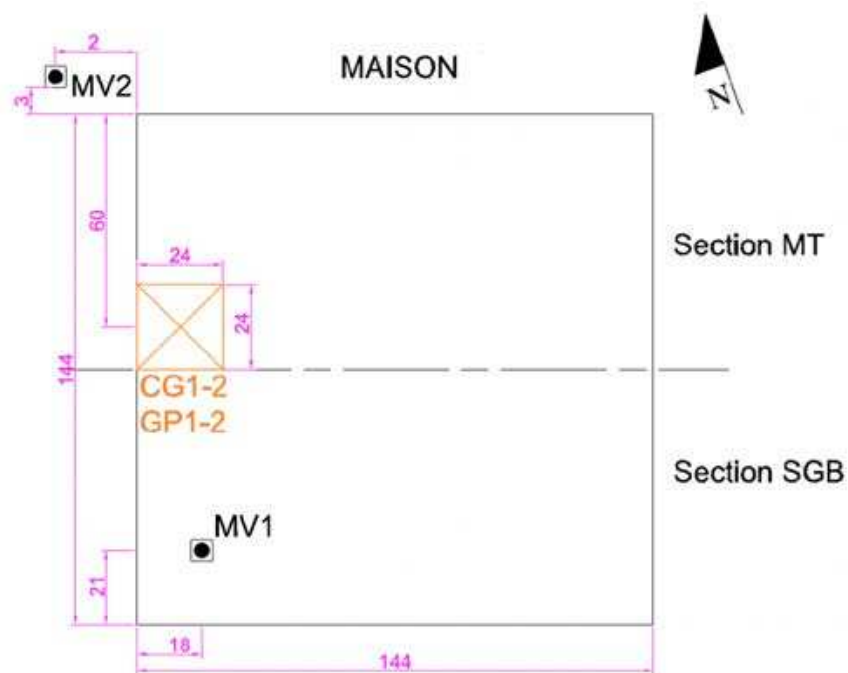
Figure 7 Emplacement des prélèvements au 204, Av. Dufferin à Hampstead

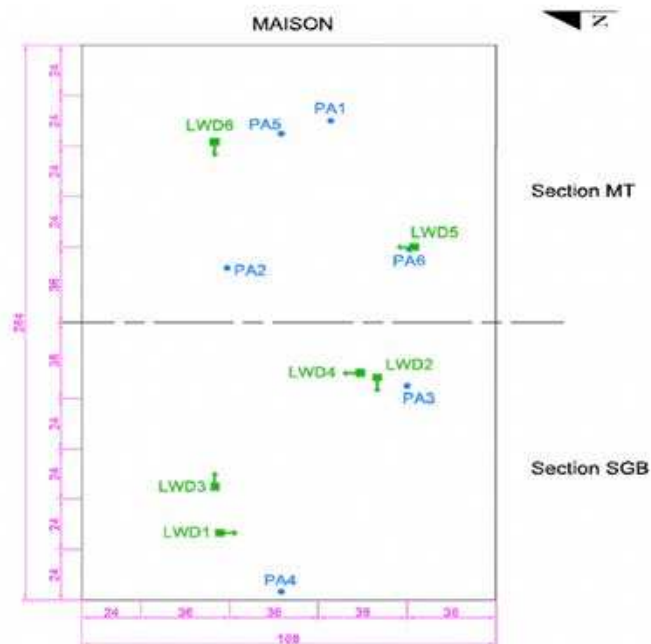
Figure 8 Localisation des essais de Panda (PA) et de LFWD (LWD) au 67, Croissant Roxton à Montréal Ouest

Pour chaque site, des essais de pénétromètre dynamique léger à énergie variable (Panda, PA_x) ont été réalisés (Figures 8, 9 et 10). Ces essais ont été d'abord réalisés au niveau du sol non compacté (SNC), ensuite, au niveau du sol compacté (SC) et, pour finir, au niveau de la pierre concassée compactée (PCC). Le Panda est constitué d'une tige métallique qui est enfoncée dans le sol (ou la pierre) par battage manuel afin de connaître la résistance en pointe du matériau en fonction de la profondeur et ainsi, connaître la résistance mécanique du matériau. La résistance en pointe varie en fonction du type de sol et de sa rigidité. Avec cet appareil, il est donc possible de définir la stratigraphie (localisation des différentes couches) d'un site en fonction de sa résistance en pointe. Par ailleurs, la résistance en pointe du sol peut être convertie en résistance mécanique (module résilient, Mr).

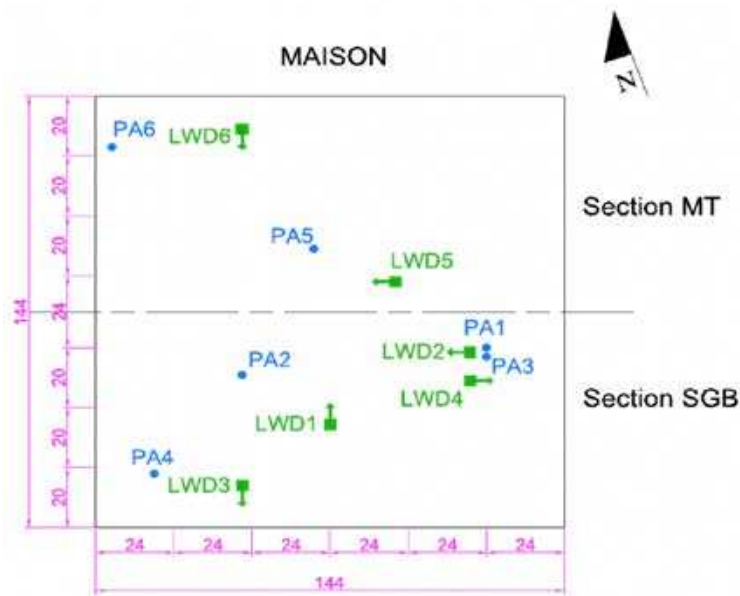
Figure 10 Localisation des essais de Panda (PA) et de LFWD (LWD) au 204, Av. Dufferin à Hampstead

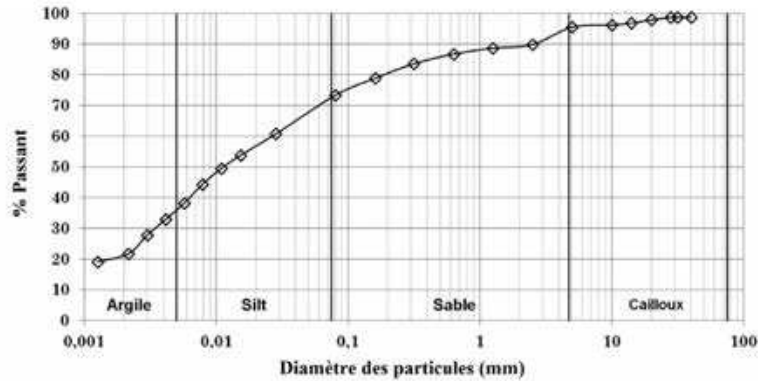
Figure 12 Résultats des analyses granulométriques par tamisage et par sédimentométrie pour le sol du 67, Croissant Roxton à Montréal Ouest

Sur chacun des sols, des analyses granulométriques par tamisage et par sédimentométrie ont été réalisées (*Tableau 9*). Une représentation graphique des résultats de ces essais est présentée aux *Figures 12, 13 et 14*.

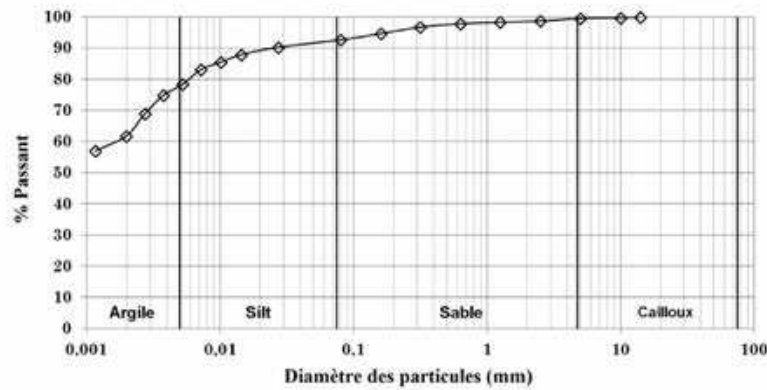
Figure 13 Résultats des analyses granulométriques par tamisage et par sédimentométrie pour le sol du 114, Rue Daigneault à Chambly

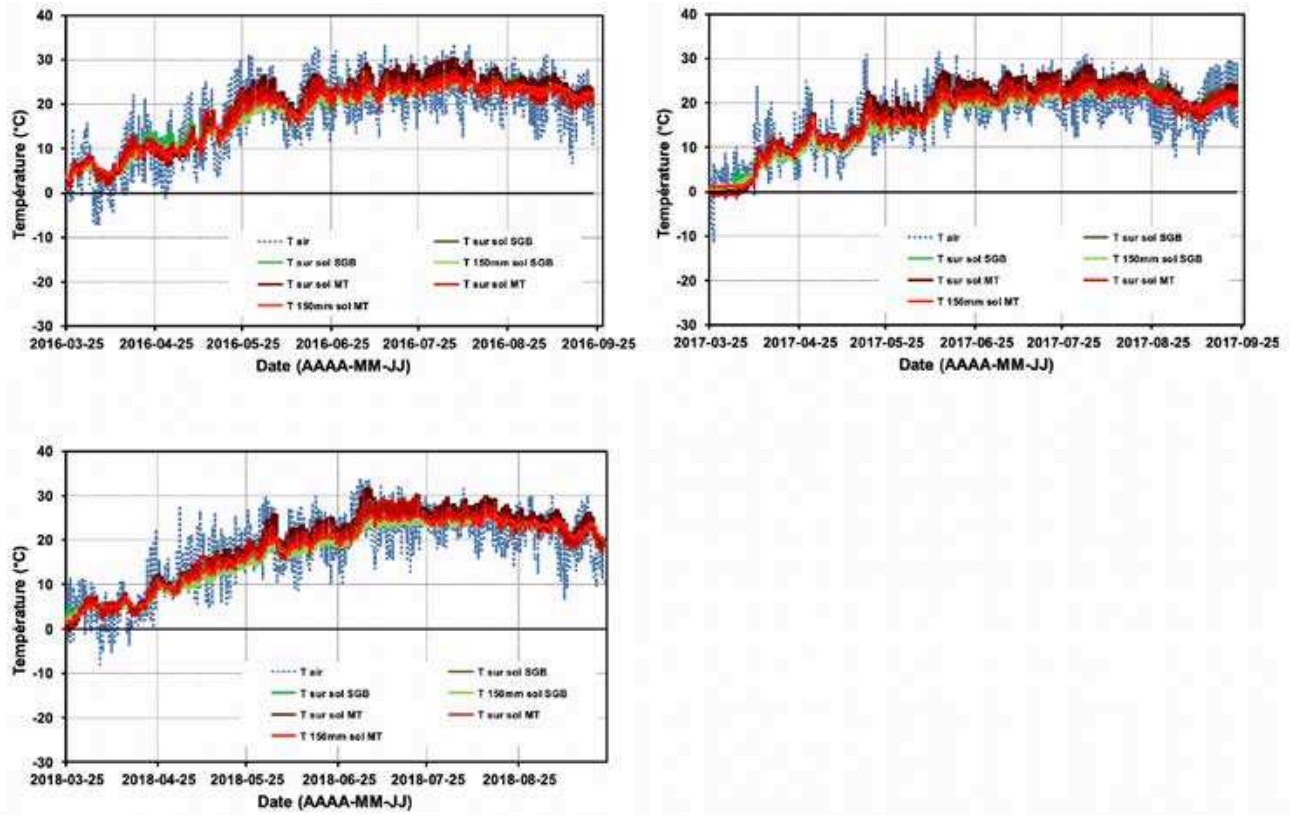
Figure 18 Relevés de température lors de la période chaude au 114, Rue Daigneault à Chambly

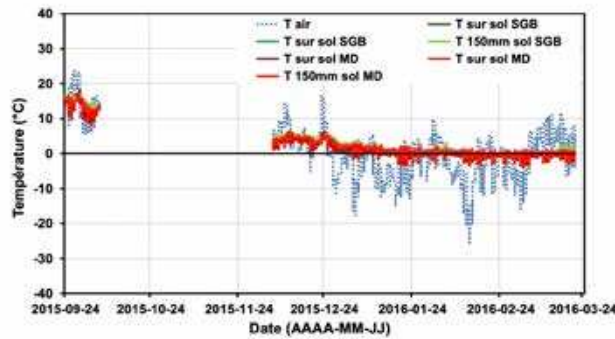
Figure 19 Relevés de température lors de la période froide au 204, Av. Dufferin à Hampstead

Pour le site no 204, les résultats obtenus pour la durée totale des relevés sont incomplets. En effet, le système d'acquisition de données a eu des ratés et les quelques tentatives entreprises afin de corriger ce problème se sont montrées infructueuses. Malgré tout, les résultats sont présentés aux *Figures 19* et *20*. On observe la même tendance que pour le site 114, c'est-à-dire des températures très semblables pour les deux systèmes.

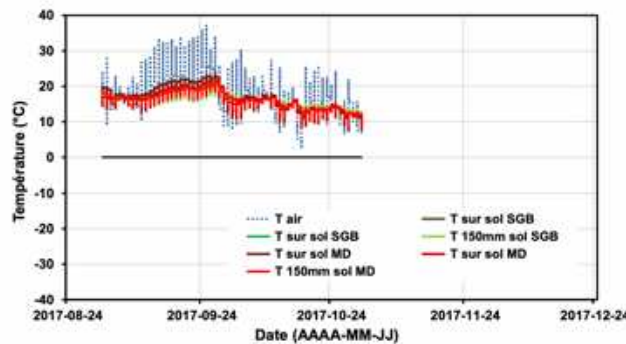
Figure 20 Relevés de température lors de la période chaude au 204, Av. Dufferin à Hampstead

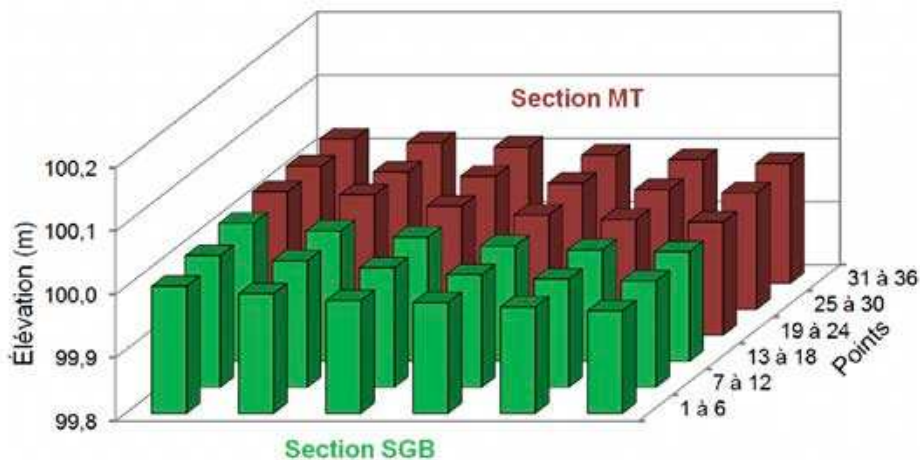
Figure 25 Le profil initial des sections au 114, Rue Daigneault à Chambly

L'analyse des résultats est faite de façon relative, c'est-à-dire que les déplacements de la surface pour chacun des sites sont évalués sur la base de la surface initiale. À l'aide du 1er relevé, le profil initial des sections peut être établi. Les Figures 24, 25 et 26 illustrent le profil initial des sections pour chaque site. La valeur d'élévation des sections est relative à l'élévation arbitraire, mais elle permet d'apprécier les points hauts et bas & les pentes utilisées lors de la construction des sections. De plus elle permet de suivre les fluctuations de la surface à chaque relevé et ce toujours par rapport à l'élévation initiale. Pour l'ensemble des sites, l'analyse des élévations révèle que l'écoulement de l'eau à la surface des pavés va nécessairement s'effectuer vers les sections SGB (Figures 24, 25 et 26).

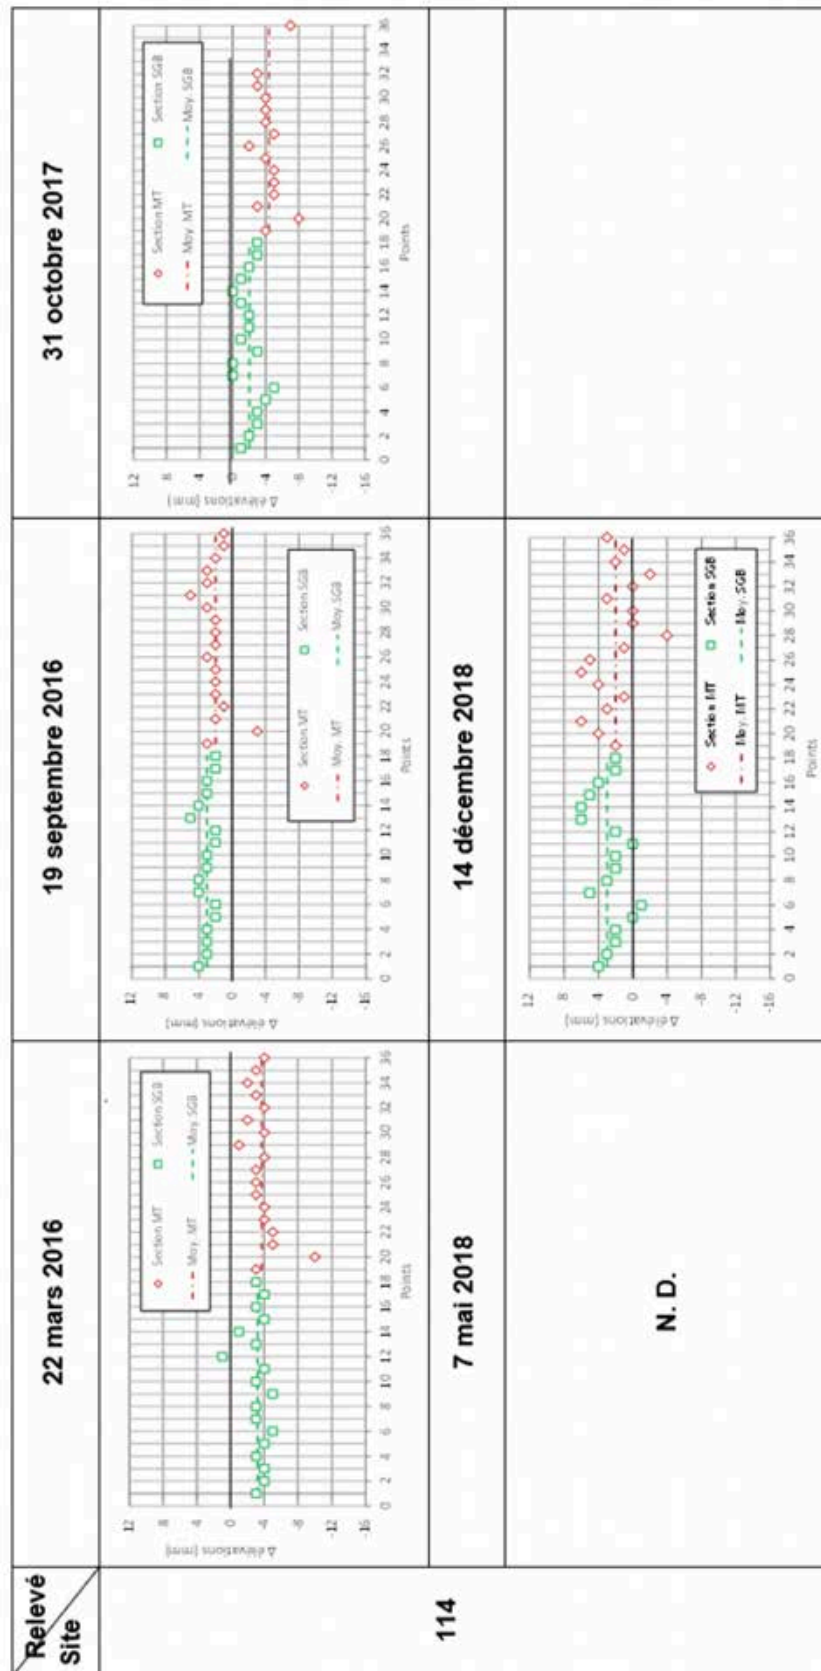
Figure 29 Écart d'élevation pour toute la période de relevé sur le site 114, rue Daigneault, Chambly

L'analyse des données d'élévation du site 114, présenté à la *Figure 29*, montre des déformations très faibles, de l'ordre du 4 mm de tassement pour les deux systèmes. À l'automne 2018, il y a eu de fortes précipitations, du froid et un gel fût précoce, tel qu'on peut le voir à la *Figure 16*. Ceci peut expliquer les soulèvements de 4 mm à 6 mm observés pour les deux systèmes.
